# الاورالاس

المهندس رائف يوسف نجم : جامعة اليرموك مدير المكتب الهندسي/عضو لجنة

تنسيق المهندس رائف يوسف نجم

الطبعة الأولى : ١٤٠٣ هـ \_ ١٩٨٣ م

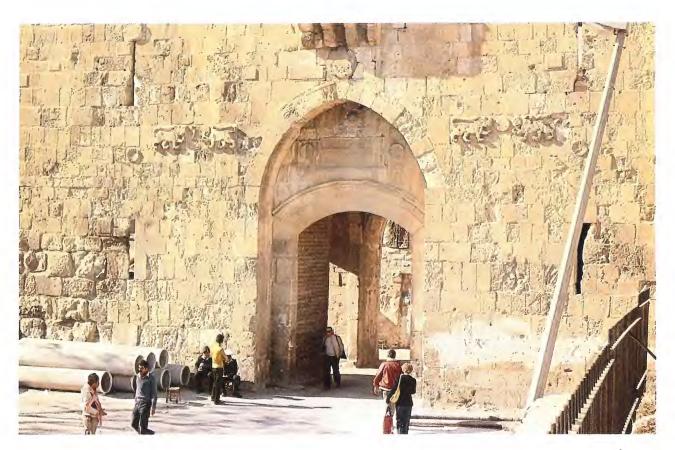
باب الأسباط

- \_ صيانة الطلاقات، وصيانة حجارتها المتآكلة.
- \_ صيانة الباب المعدني ، وإعادة الأجزاء التالفة منه .
  - \_ قصارة العقد من الداخل.
    - \_ إزالة العناصر المضافة.
- \_ تنظيف اللوحة الكتابية الموجودة فوق الباب داخل السور، وصيانتها.
- \_ العناية بالعناصر الزخرفية بأعلى الباب، داخـل السور، والعناية بالمقرنصات على جانبيه.
  - \_ تكحيل السطح.
  - \_ عمل مزاريب للمياه.
    - \_ إزالة الأعشاب.
  - \_ تنظيم خطوط الكهرباء.

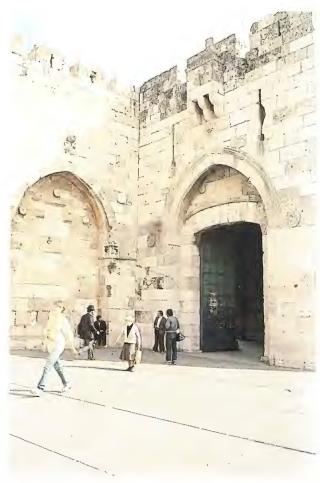
باب الخليل

الوضع العام: جيد. الترميمات المطلوبة:

- \_ تنظيف الحجارة، وتكحيلها.
- \_ تنظيف العنصر الزخرفي، وإعادة الأجزاء التالفة منها.
  - ـ تنظيف اللوحة الكتابية، وصيانتها.
- \_ إعادة الأجزاء التالفة من المقرنصات، في يسار الباب، وتنظيفها.
  - \_ صيانة الباب الموجود، وتنظيفه. الباب في يسار المدخل:

- \_ إعادة الأجزاء التالفة من الزخارف، بجانبي المدخل.
  - \_ صيانة اللوحة الكتابية.

- \_ قصارة العقد.
- تنظيف الحجارة من الداخل، وتكحيلها.
- تنظيف اللوحة الكتابية، والزخمارف، حول اللوحة.
  - \_ تبليط الأرضية ، وتكحيلها .

- تنظيف اللوحة الكتابية، وصيانتها.
- تنظيف المقرنصات، وإعادة الأجزاء التالفة من الزخرفة، على يسار المدخل.
  - \_ تنظيف الشرافات، والنجمة بأعلى الباب.

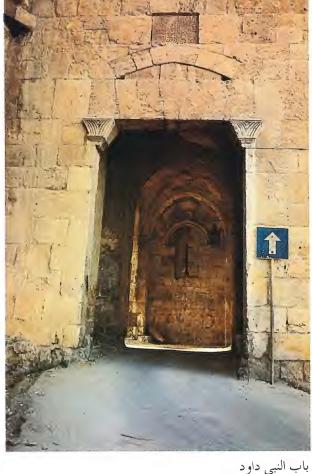
باب النبي داود جزء من السور يبين الأحجار المتآكلة.

#### الوضع العام : متوسط.

- الأجزاء التالفة منها .
- \_ إعادة الزخارف الدائرية، على جانبي المدخل.
- \_ صيانة فتحات الشبابيك، والعقد المفصص بأعلاها.
  - \_ إزالة الأعشاب.
    - داخل الباب:
- \_ تنظيف الحجارة، وإعادة الأجزاء التالفــة وتكحيلها.
  - \_ تنظيف تيجان الأعمدة المزخرفة.
    - \_ تنظيف اللوحة الكتابية.

- \_ صيانة الحجارة المتآكلة، وتنظيفها، وتكحيلها.
- ـ إعادة الجزء التالف من الإطار المحيط بالمدخل.
- \_ إعادة الجزء التالف من اللوحــة الكتابيــة، وصيانتها، وتنظيفها.
- ـ تنظيف تيجان الأعمدة الموجودة، وإعادة

- \_ تركيب باب ملائم للمدخل.
  - \_ تبليط السطح، وتكحيله.
    - \_ صيانة مزاريب المياه . \_ إزالة الأعشاب .

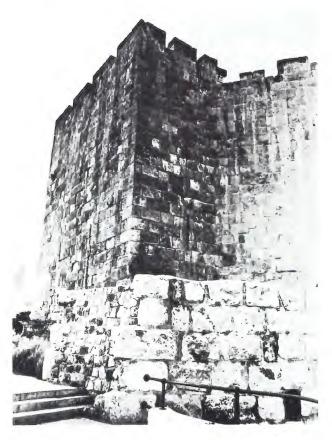
برج كبريت

الوضع العام: جيد.

\_ تنظيف الحجارة.

\_ إعادة اللوحة الكتابية المفقودة.

\_ تكحيل السطح .

\_ صيانة مزاريب المياه.

\_ تنظيف الغرفة الداخلية ، وقصارة سقفها .

\_ إزالة الأعشاب والأنقاض.

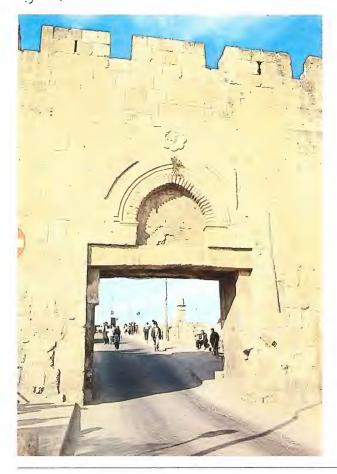
باب المغاربة

الوضع العام : سيء. الترميمات المطلوبة :

\_ صيانة الحجارة المتآكلة، وتنظيفها، وتكحيلها.

\_ إزالة العناصر المضافة.

- صيانة العقد المقصوص بأعلى الباب، وصيانة الإطار المحيط به.
  - \_ صيانة الباب، وإعادة الأجزاء التالفة منه.
- صيانة اللوحة الكتابية، بأعلى المدخل، وإعادة الأجزاء التالفة.
  - \_ صيانة الصحن الزخرفي بأعلىٰ المدخل.
    - \_ تركيب باب ملائم للمكان.
      - \_ إزالة الأعشاب.

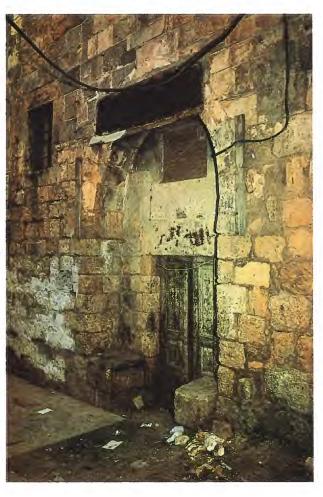
مدخل الرباط

#### الوضع العام: متوسط.

- \_ صيانة الحجارة المتآكلة وتنظيفها، وإعادة الأجزاء التالفة منها.
- \_ صيانة الصنج المعشقة ، فوق الباب ، وتنظيفها .
- ـ صيانة المقرنصات، بجانبي المدخل، وتنظيفها.
- \_ صيانة المصاطب، بجانبي المدخل، وإعـادة الأجزاء التالفة منها.
- \_ صيانة الإطار، حول المدخل، وإعادة الأجزاء التالفة منه.
- \_ صيانة الصنج المعشقة، فوق الشباكين، وإعادة الأجزاء التالفة منها.
- \_ صيانة المقرنصات، بأعلى الشباكين، وإعادة الأجزاء التالفة منها.
  - ــ صيانة العنصر الزخرفي بأسفل المقرنصات.
- صيانة العقد المتموج بأعلى الباب، وصيانة الطاقية بأعلى المدخل، وإعادة الجزء التالف منها
- إعادة الجزء التالف من الإطار ، بأسفل الطاقية ، و تنظيفه .
- \_ إعادة الأجزاء التالفة من الإطار العلـوي، وتنظيفه.
  - \_ إزالة العناصر المضافة.
  - \_ قصارة القناطر، والعناية بها.
  - ـ تبليط الأرضية، أمام المدخل، وتكحيلها.

\_ إزالة الأعشاب.

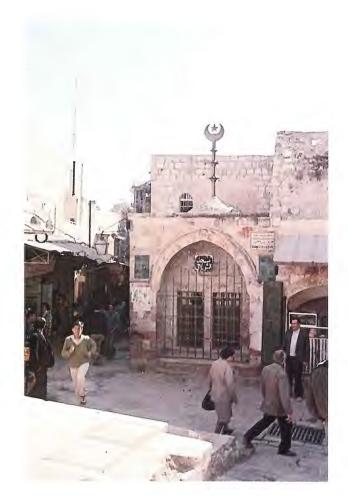
منظر خارجي للمسجد

# الوضع العام: متوسط. الترميمات المطلوبة:

- \_ تنظيف حجارة الجدران الخارجية، وتكحيلها.
  - \_ تبليط الأرضية ، وتكحيلها .
  - \_ قصارة قبة المسجد الداخلية ، وصيانتها .
    - \_ قصارة الجدران، وصيانتها.
    - \_ تركيب باب يتلاءم مع طبيعة المكان.
- \_ تركيب شبابيك تلائم طبيعة المكان، وصيانة حديد الحماية الموجود.
  - \_ تبليط السطح وتكحيله.
  - \_ تركيب مزاريب للمياه.

- \_ إنارة المسجد بالكهرباء.
  - \_ إزالة الأعشاب.

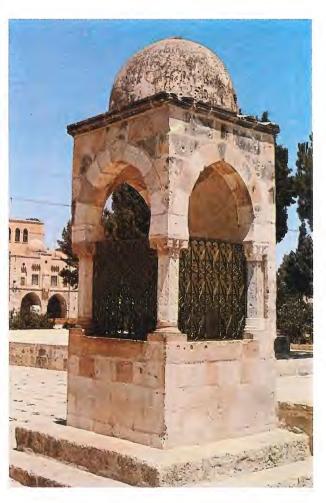
الوضع العام: جيد. الترميمات المطلوبة:

- ـ تنظيف اللوحة الكتابية، وصيانتها.
- \_ قصارة القبة من الخارج والداخل.
  - \_ تنظيف الزخارف، وصيانتها.
- \_ تزويد السبيل بالمياه، وإعادة استعماله.

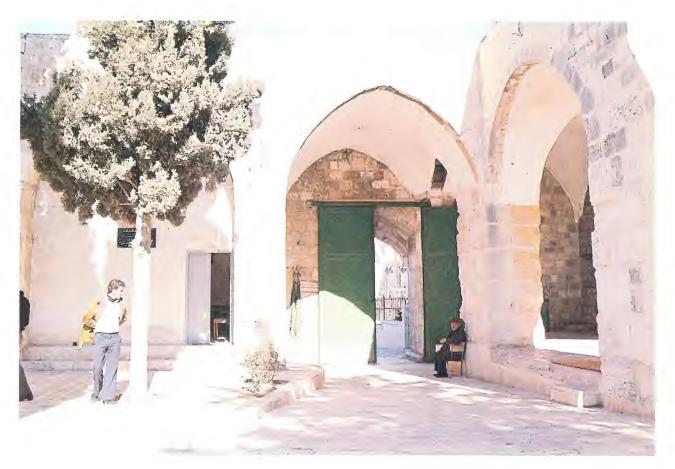
(باب الأسباط) \_ باب الحرم وجزء من السور الحجري المتآكل

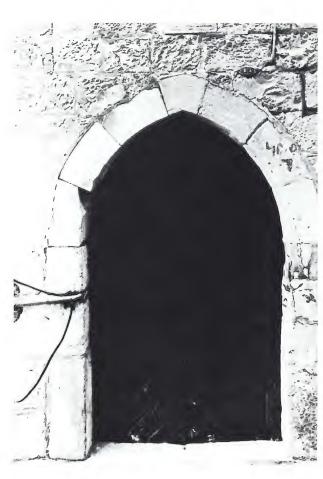
مدخل الزاوية وتظهر فيه التشققات بالحجر

- \_ فك السطح، وعمل شبكة مسلحة، وتبليطه، وتكحيله.
  - \_ إزالة العناصر المضافة.
  - \_ صيانة الأرضية حول المدخل.
    - \_ تركيب مزاريب للمياه.
    - \_ تركيب شبكة للمجاري.
    - \_ إزالة الأعشاب والأنقاض.
